Hauptinspektion

Spielplatz nach ÖNORM EN 1176

Datum: 26.06.2019	Prüfer: Wilfried Stanzel
Einrichtung: Spielplatz Föhrenstrasse	Befundübermittlung per E-Mail
Adresse: Föhrenstrasse, 2822 Föhrenau	Prüfplan: (kein Vertrag) 1 x Hauptinspektion jährlich 2 / 3 x operative Inspektionen jährlich
Die Hauptinspektion nach ÖNORM EN 1176 ist ein Jahr gültig und wieder fällig: Juni 2020

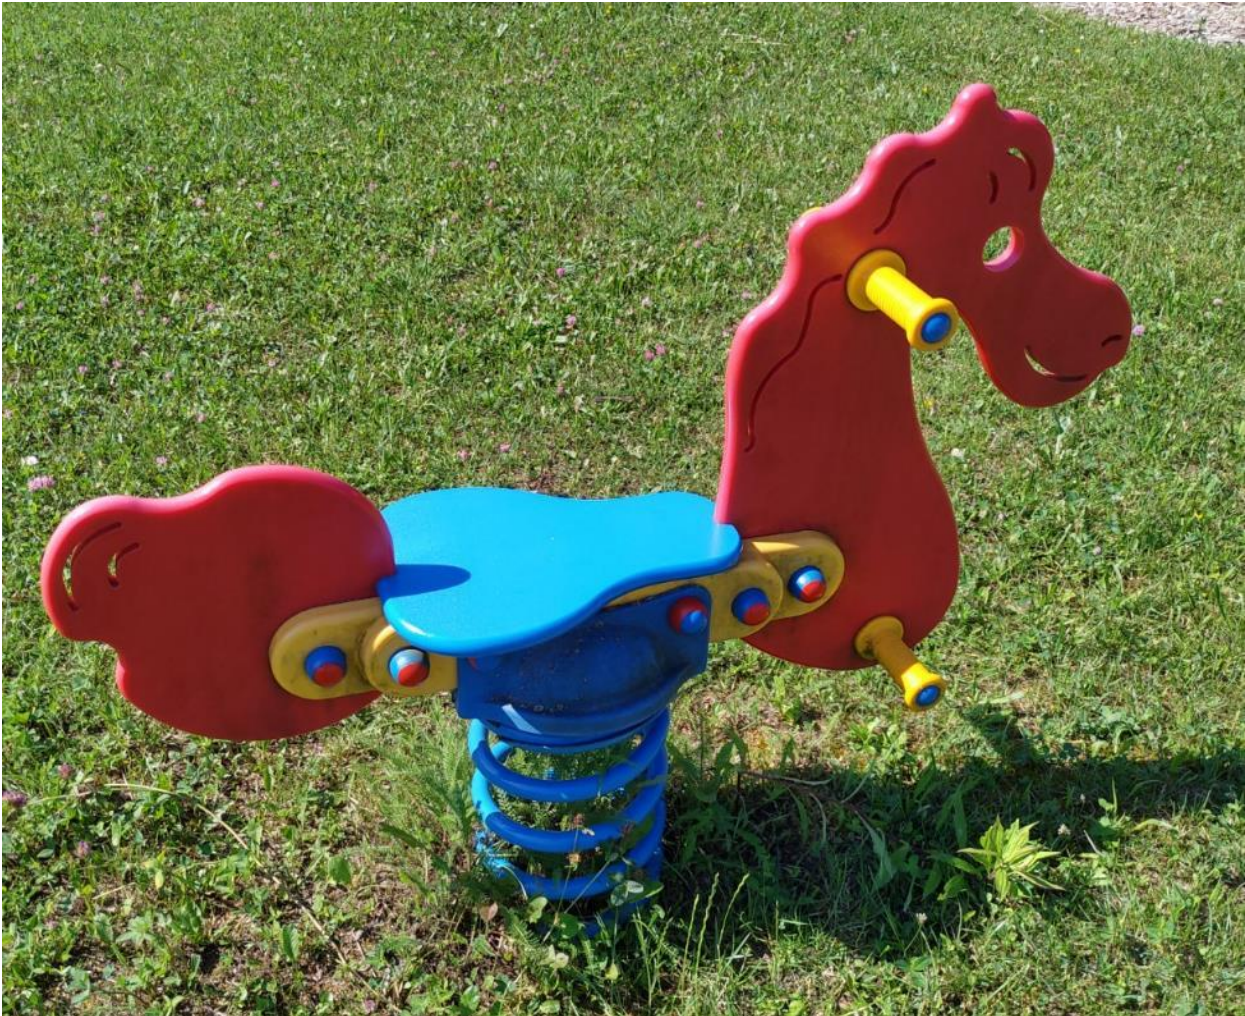
Gerät: Federwippe Pferd

Hersteller:	Baujahr:
Boden/Untergrund/Fallschutz: Wiese, Erde	
Maximale Fallhöhe: 40 cm	Gerät: leicht bekletterbar
vorhandener Fallschutz/Boden:	geeignet

Gerät / Einrichtung in Ordnung

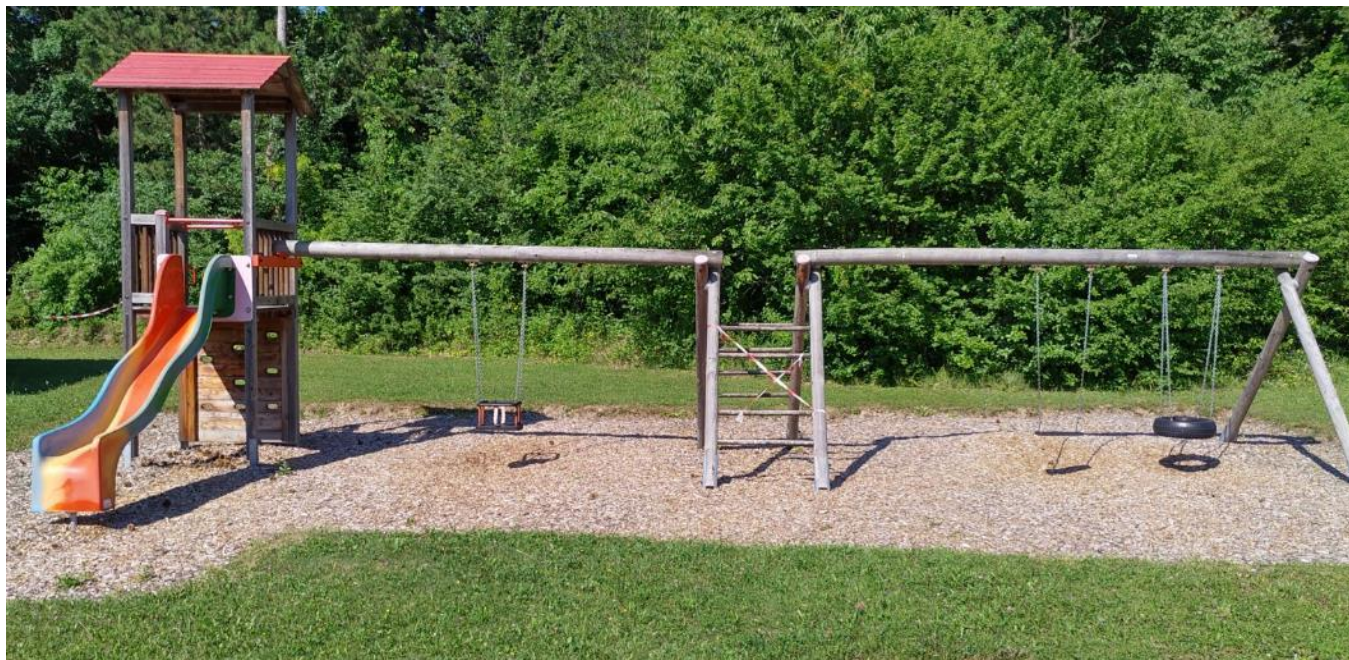
Gerät: Kletterkombi mit Turm und Rutsche, Kleinkinderschaukel, Kletterbock und 2fach Schaukel mit Brett und Reifen

Hersteller:	Linsbauer	Baujahr:	2012
Boden/Untergrund/Fallschutz:	Hackschnitzel		
Maximale Fallhöhe:	140 cm	Gerät:	schwer u. leicht bekletterbar
vorhandener Fallschutz/Boden:	geeignet

in den Hackschnitzeln gibt es teilweise lange schiefrige splittrige Anteile, diese sind zu entfernen

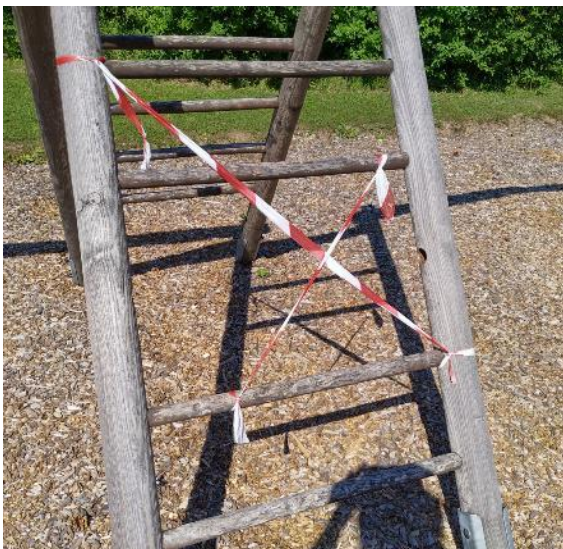
auf einer Seite beginnen die Holme unten morsch zu werden, wir empfehlen im Zuge des Sprossentausches gleich die beiden Holme mit zu tauschen (als Ersatz nur Sprossen aus Esche verwenden, keinesfalls Buchensprossen)

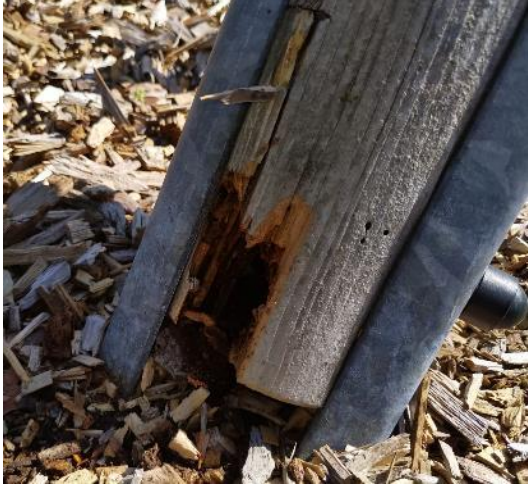
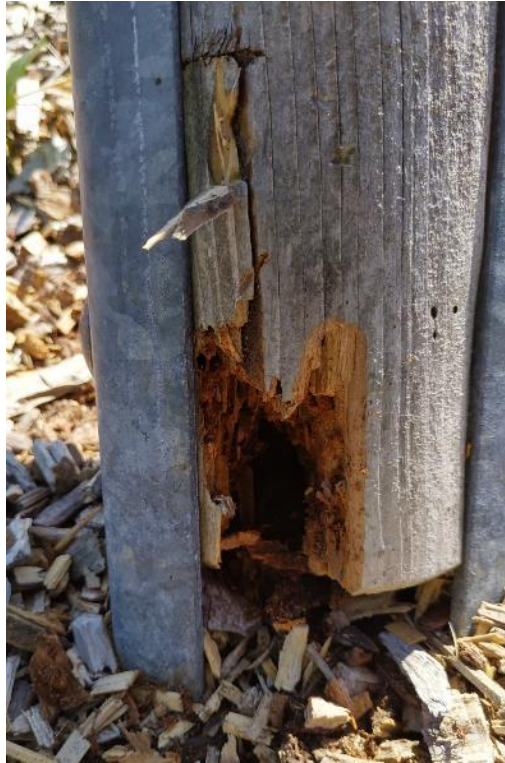
auch der 2. Schaukelbalken bei der 2-fach Schaukel ist morsch und zu ersetzen (Rundholz 16 cm, 490 cm lang)

1 Holm der A-Stütze der 2fach Schaukel ist ebenfalls morsch und sollte im Zuge des Schaukelbalkentauschs mit ersetzt werden (insgesamt 3 mal Rundholz 12 cm, 250 cm lang)

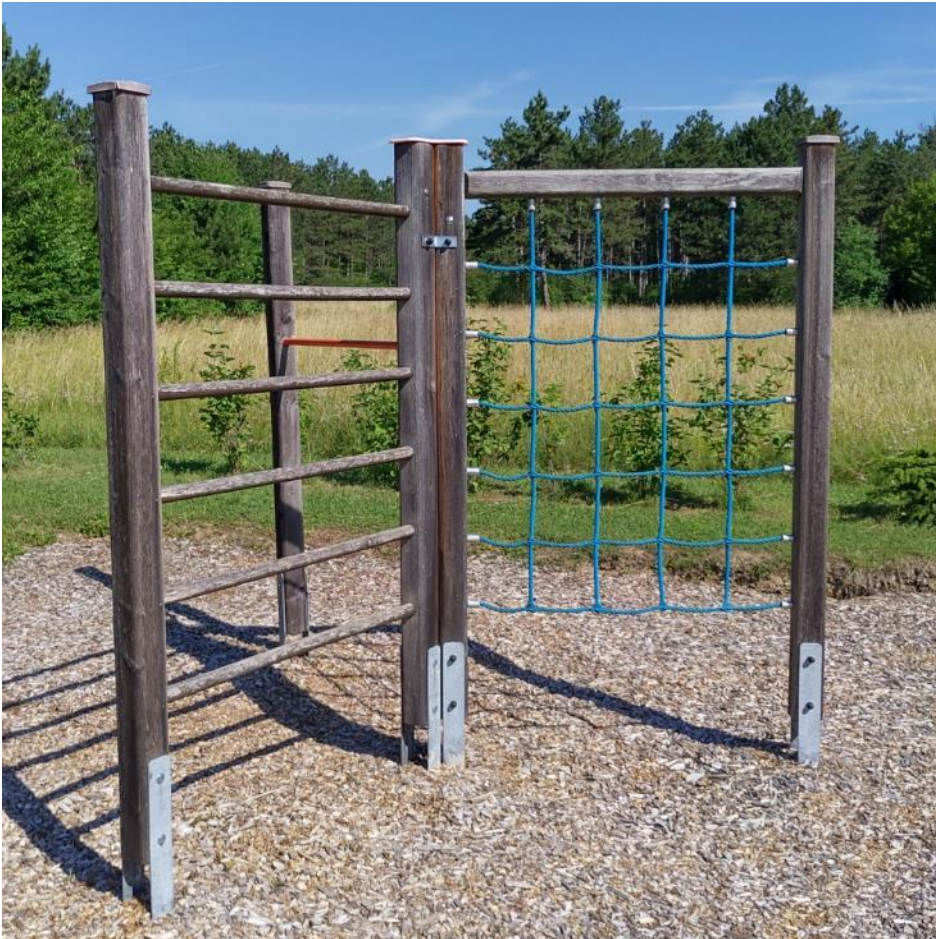
Gerät: Klettergerät mit Sprossenwand, Reckstange, Kletternetz

Hersteller: Linsbauer	Baujahr: 2012
Boden/Untergrund/Fallschutz: Hackschnitzel	
Maximale Fallhöhe: 220 cm	Gerät: schwer bekletterbar
vorhandener Fallschutz/Boden: geeignet

in den Hackschnitzeln gibt es teilweise lange schiefrige splittrige Anteile, diese sind zu entfernen
