## Hauptinspektion

### Spielplatz nach ÖNORM EN 1176

<b>Datum:</b> 26.06.2019	<b>Prüfer:</b> Wilfried Stanzel
<b>Einrichtung:</b> Spielplatz Guntrams	Befundübermittlung per E-Mail
<b>Adresse:</b> 2625 Schwarzau im Steinfeld	Prüfplan: (kein Vertrag) 1 x Hauptinspektion jährlich <del>2 / 3 x operative Inspektionen jährlich</del>
Die Hauptinspektion nach ÖNORM EN 1176 ist ein Jahr gültig und wieder fällig: <b>Juni 2020</b>

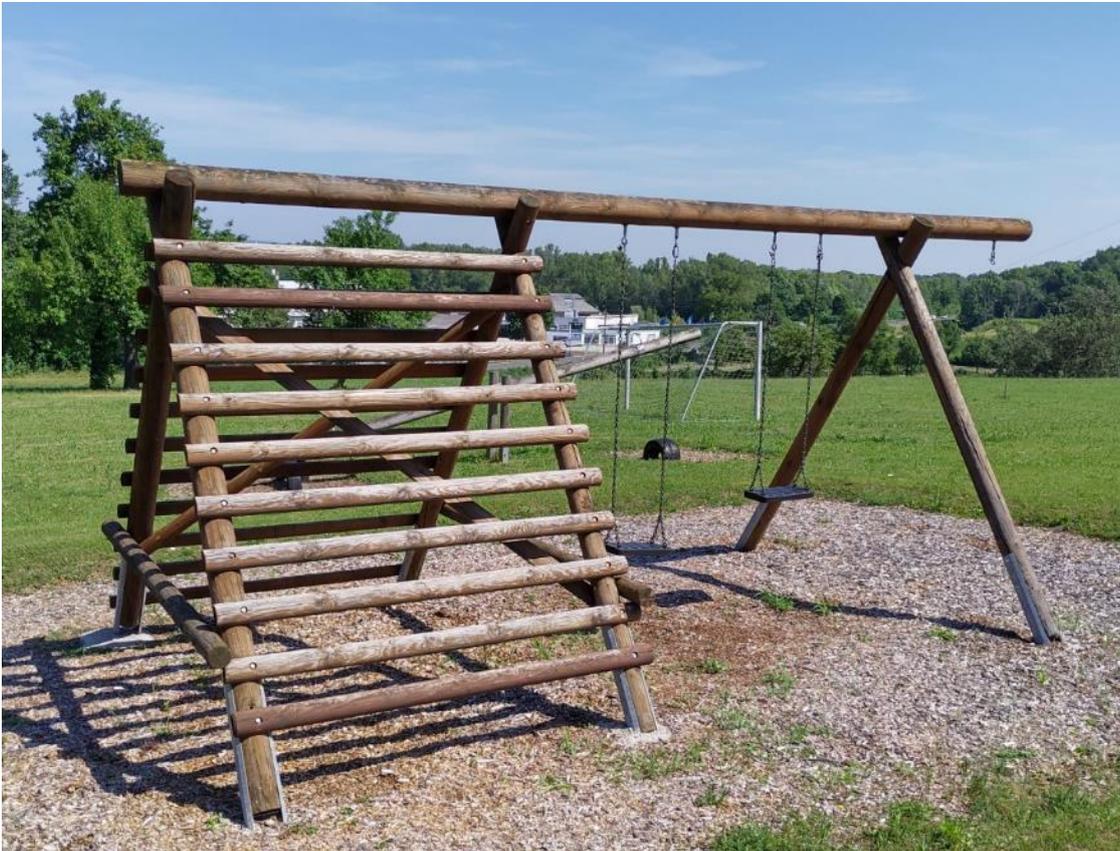
## Gerät: Kletterbock mit 2fach Schaukel

<b>Hersteller:</b>	<b>Baujahr:</b>
<b>Boden/Untergrund/Fallschutz:</b> Hackschnitzel, Wiese	
<b>Maximale Fallhöhe:</b> 220 cm	<b>Gerät:</b> leicht bekletterbar
<b>vorhandener Fallschutz/Boden:</b> NICHT / überall geeignet

auf der Aussenseite des Kletterbocks ist der Fallschutz Hackschnitzel auf min. 200 cm erweitern, Wiese ist nicht ausreichend

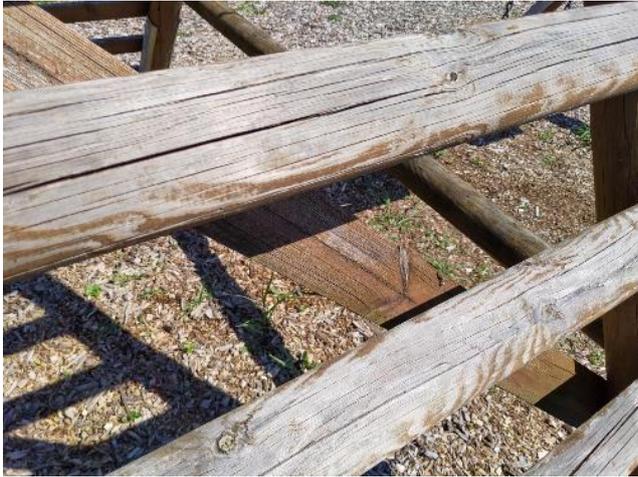
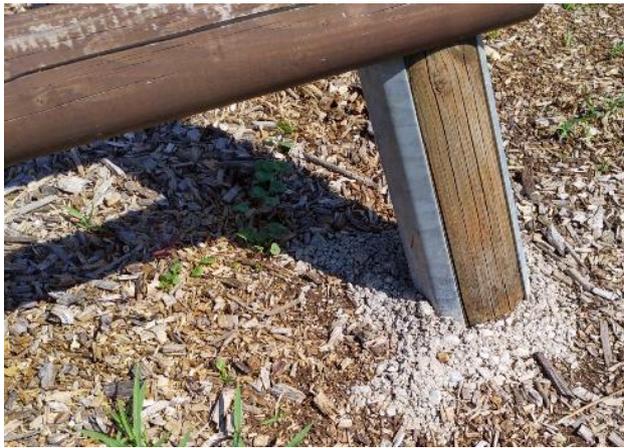
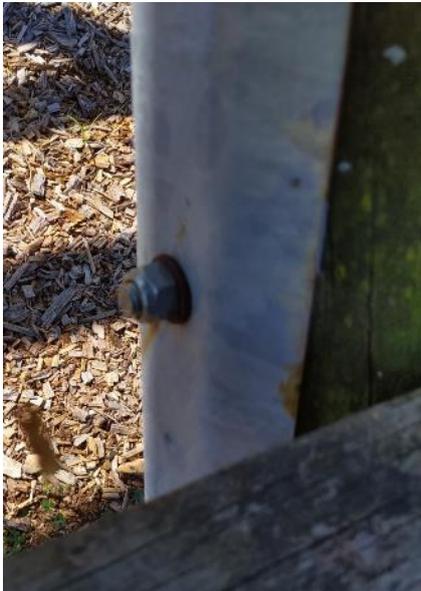
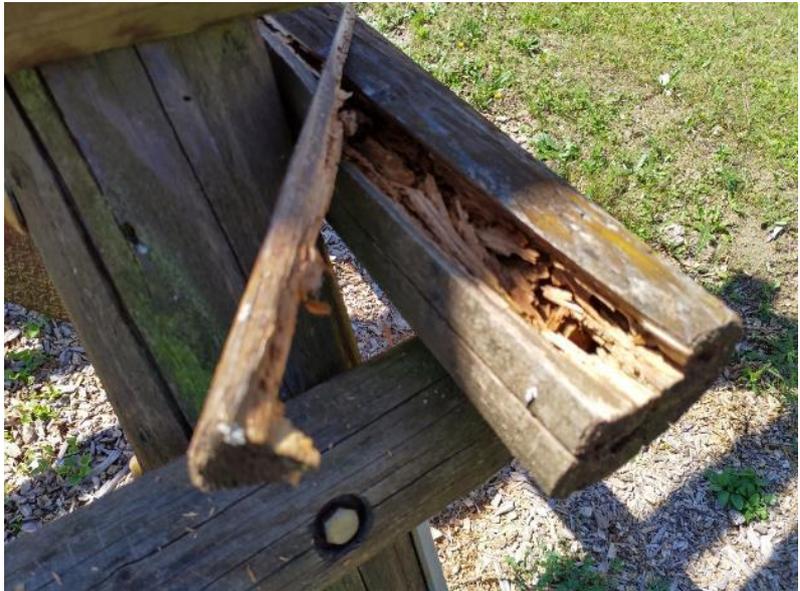
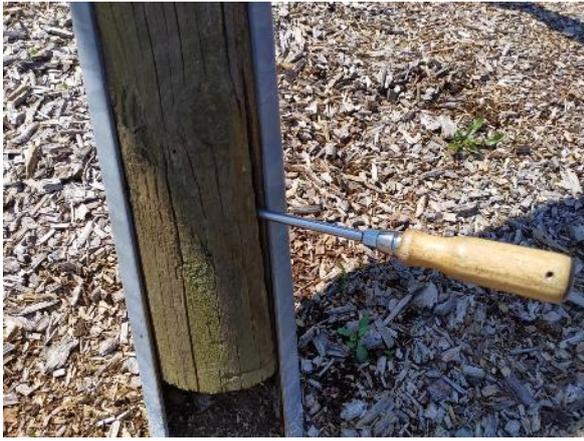
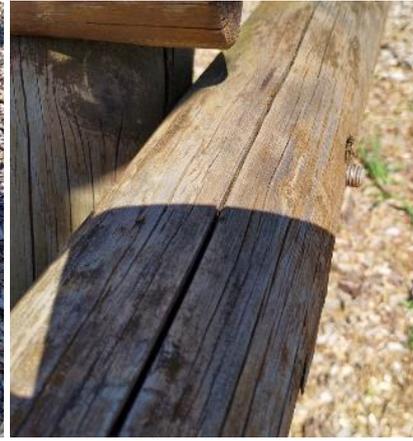
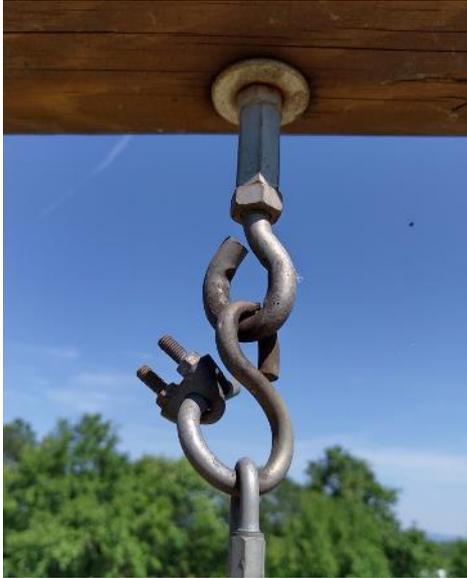
ein Querbalken beim Kletterbock ist morsch, die beiden Steher der A-Stütze sind im unteren Bereich stark morsch, ein Steher des Kletterbocks ist vom Pilz befallen, es kommen die Betonfundamente in der Aufprallfläche durch, bei den Stahlschuhen schauen die Gewindeenden hervor, die Aufstiegssprossen bilden zueinander gefährliche Kopffangstellen in der Größe von ca. 15 cm, die Diagonalstreben bilden zu den Aufstiegssprossen Kopffangstellen, die Aufstiegssprossen sind im Verhältnis zur Auflagelänge zu schwach dimensioniert, die Schaukellager sind nicht fachgerecht ausgeführt und teilweise stark angescheuert, die Aufprallfläche in Schaukelrichtung ist zu kurz, insgesamt ist unserer Ansicht nach eine wirtschaftliche Reparatur am Gerät nicht möglich, Gerät ist zu ersetzen

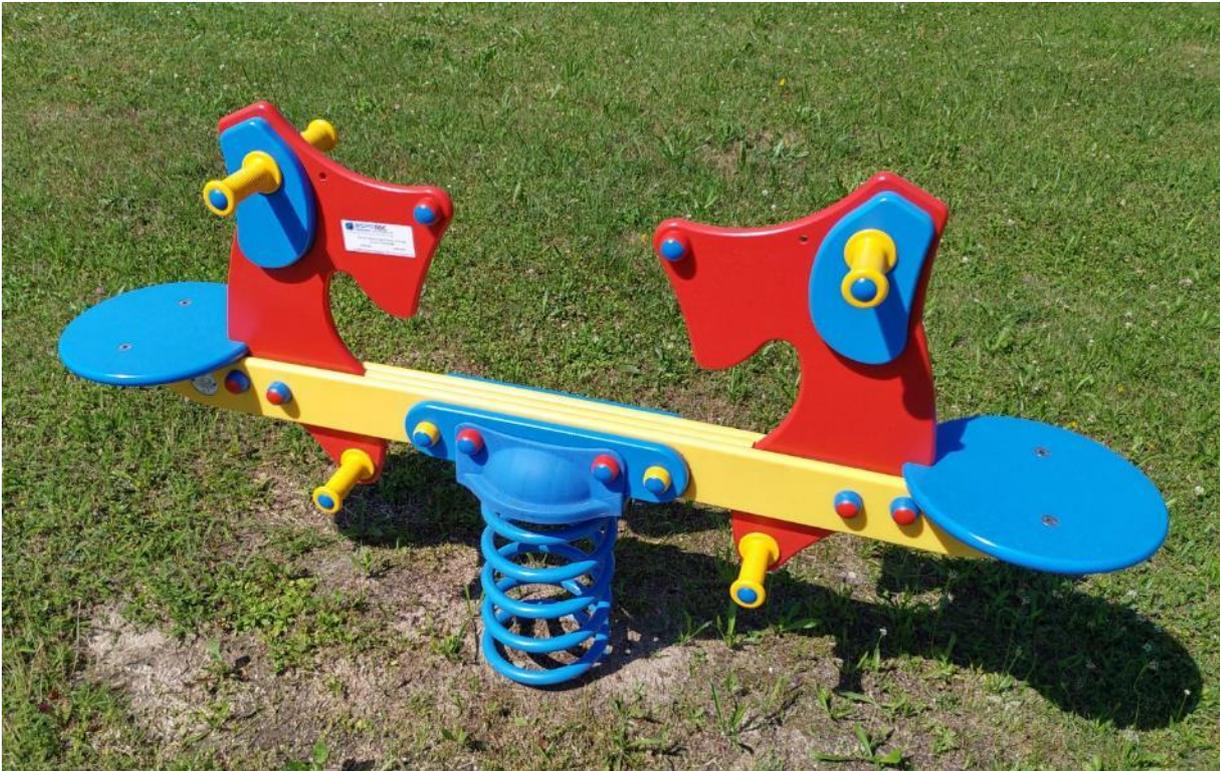
## Gerät: Federwippe 2fach

<b>Hersteller:</b> Moby	<b>Baujahr:</b>
<b>Boden/Untergrund/Fallschutz:</b> Erde, Wiese	
<b>Maximale Fallhöhe:</b> 40 cm	<b>Gerät:</b> leicht bekletterbar
<b>vorhandener Fallschutz/Boden:</b> geeignet

Gerät / Einrichtung in Ordnung

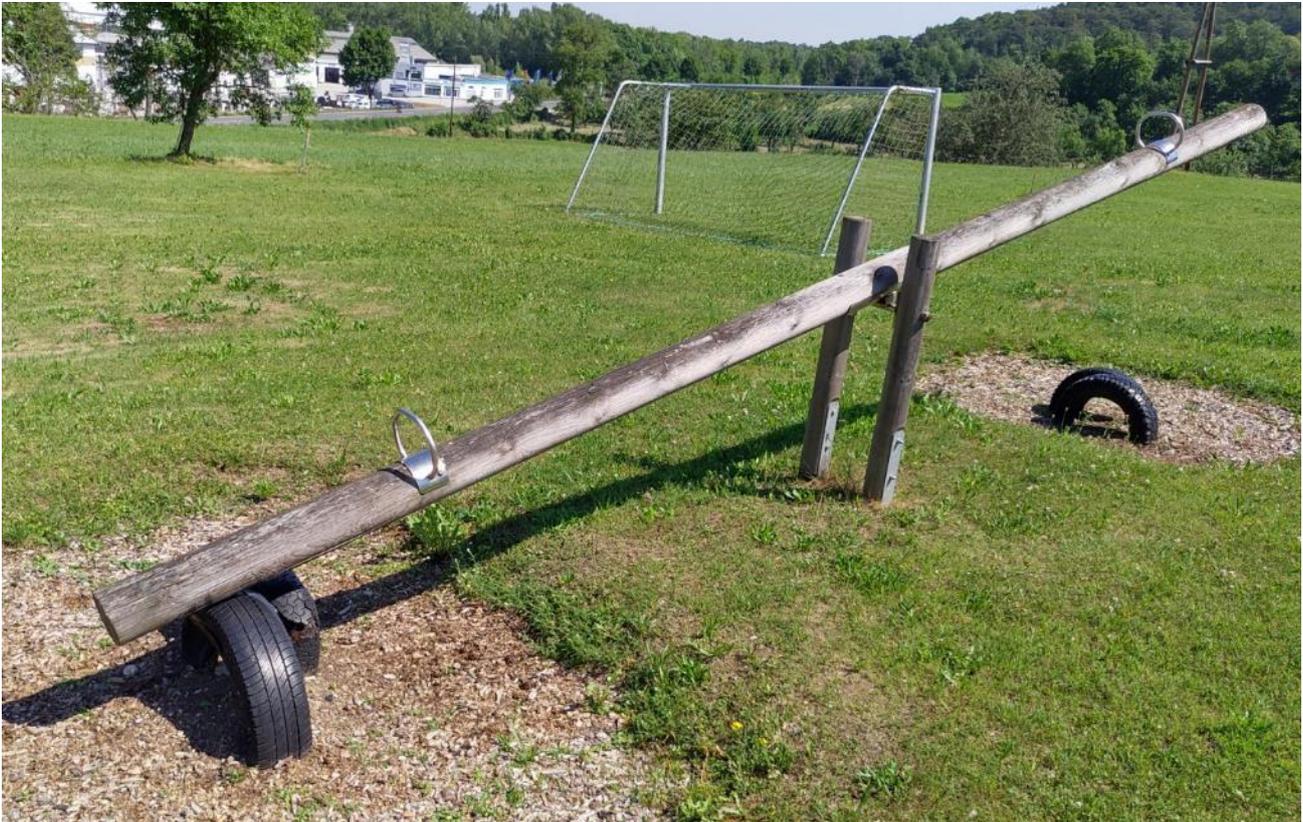
## Gerät: Balkenwippe

<b>Hersteller:</b>	<b>Baujahr:</b>
<b>Boden/Untergrund/Fallschutz:</b> Wiese, Hackschnitzel	
<b>Maximale Fallhöhe:</b> 180 cm	<b>Gerät:</b> schwer leicht bekletterbar
<b>vorhandener Fallschutz/Boden:</b> NICHT / überall geeignet

die Wiese ist als Fallschutz für 180 cm nicht geeignet, die Aufprallfläche vergrößern, 100 cm um das Gerät reichend

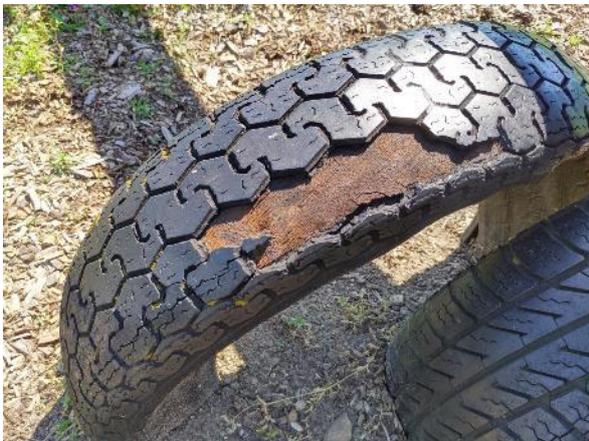
2 Autoreifen sind aufgebrochen, Drahtcord kommt durch, erneuern

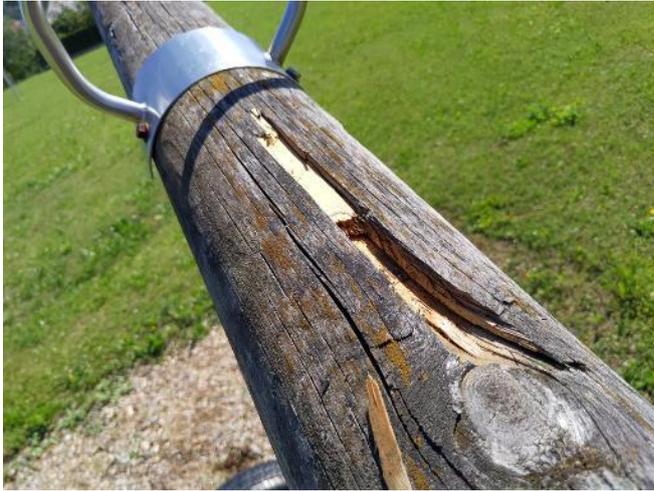
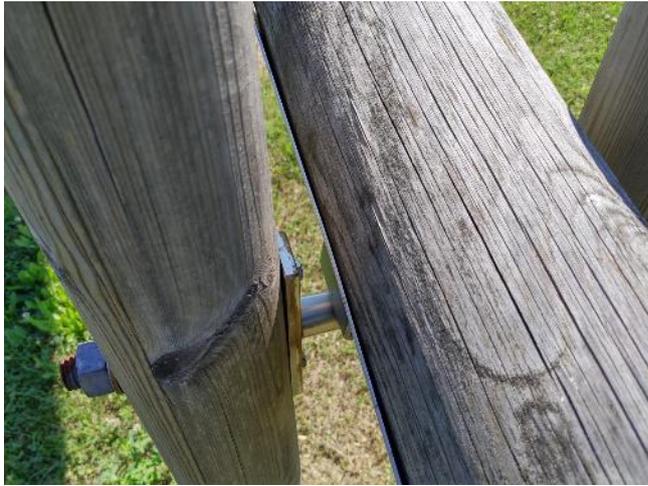
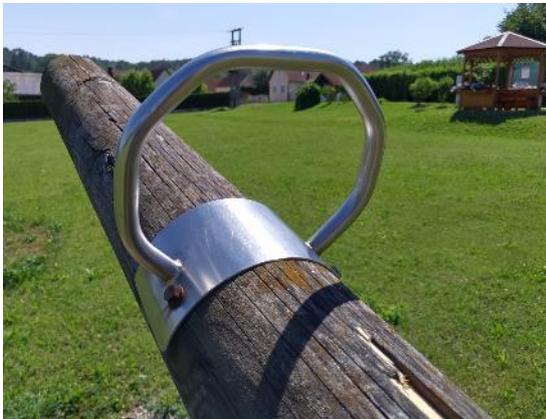
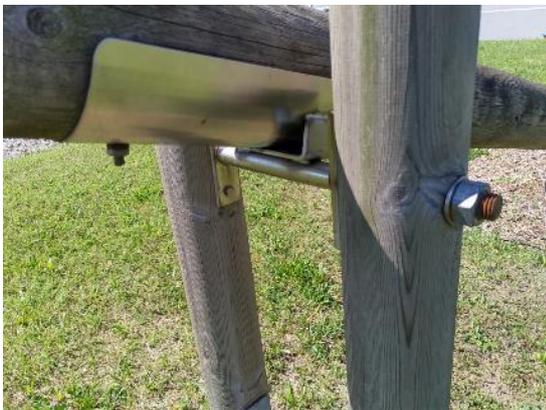
der Schaukelbalken beginnt morsch zu werden, die Griffe bilden Kopffangstellen, zwischen Steher und Schaukelbalken gibt es Klemmstellen, insgesamt ist die Balkenschaukel viel zu hoch montiert, die Achse müsste min. 40-50 cm tiefer montiert werden, bei der Schaukelachse schaut außen ein Gewindeende hervor, auf der Unterseite des Schaukelbalkens schauen Gewindeenden hervor, nach unserer Ansicht ist das Gerät mit wirtschaftlichen Mitteln nicht zu sanieren, müsste komplett neu aufgebaut werden

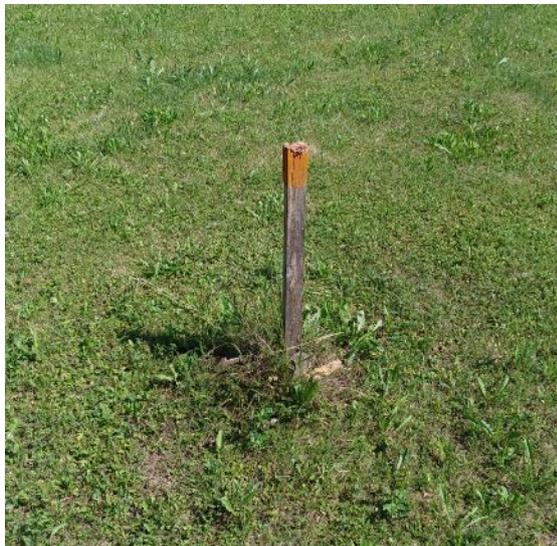
## Gerät: 2 Jugendfußballtore Alu

die Tornetze sind zerrissen, erneuern

die Tore haben keine Bodenverankerung, diese ist dringend herzustellen, die Tore dürfen ohne Kippsicherung nicht verwendet werden

innerhalb des Spielfeldes gibt es eine Art Grenzpflock, dieser ist abzusichern, dass man nicht drauffallen kann
